Pressemitteilung der BI GiesenSchacht e.V.

Schlechter Unterhaltungszustand von Hochwasserschutzanlagen

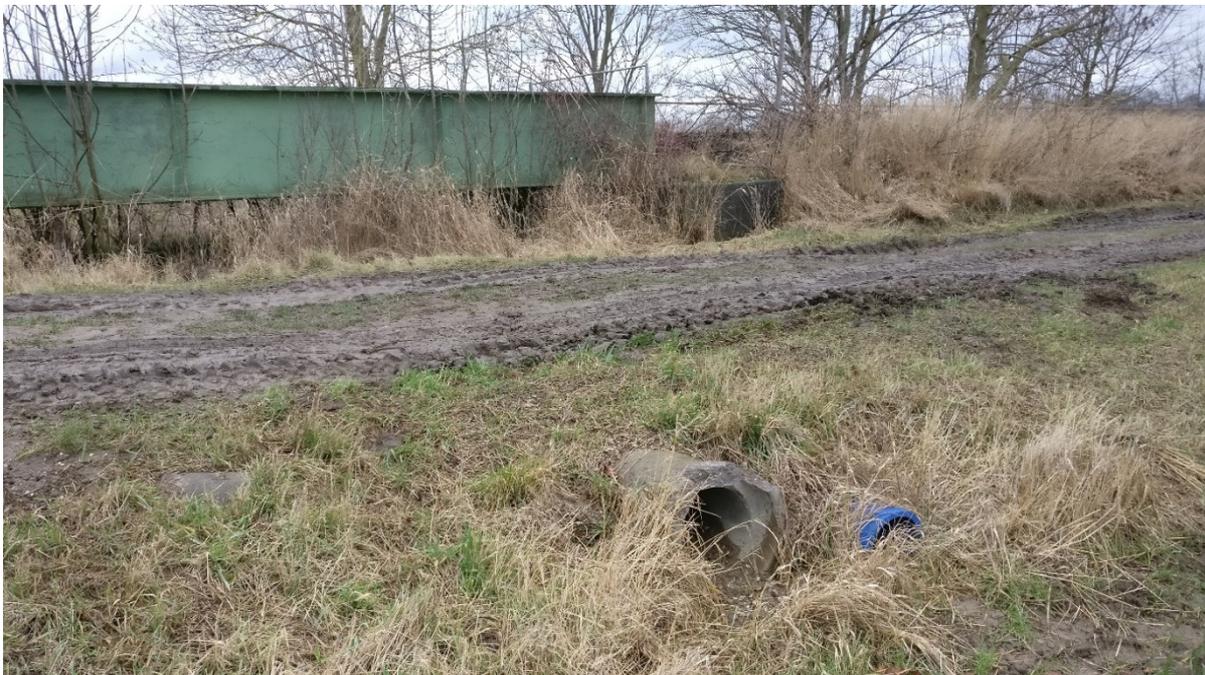
Bild 2 dammartig aufgeschüttete Baustraße vor einer Flutbrücke

Das Bild 2 zeigt eine, vor der Flutbrücken, dammartig aufgeschüttete Baustraße. Die eingelassenen Rohre sind aufgrund ihres geringen Querschnittes nicht in der Lage ein sich aufstauende Hochwasser im erforderlichen Umfang abfließen zu lassen.

Damit die Flutbrücken ihre Aufgabe erfüllen können ist es dringend erforderlich, dass die Durchlässe wiederhergestellt werden und Aufschüttungen, z.B. die Baustraße, entfernt werden.

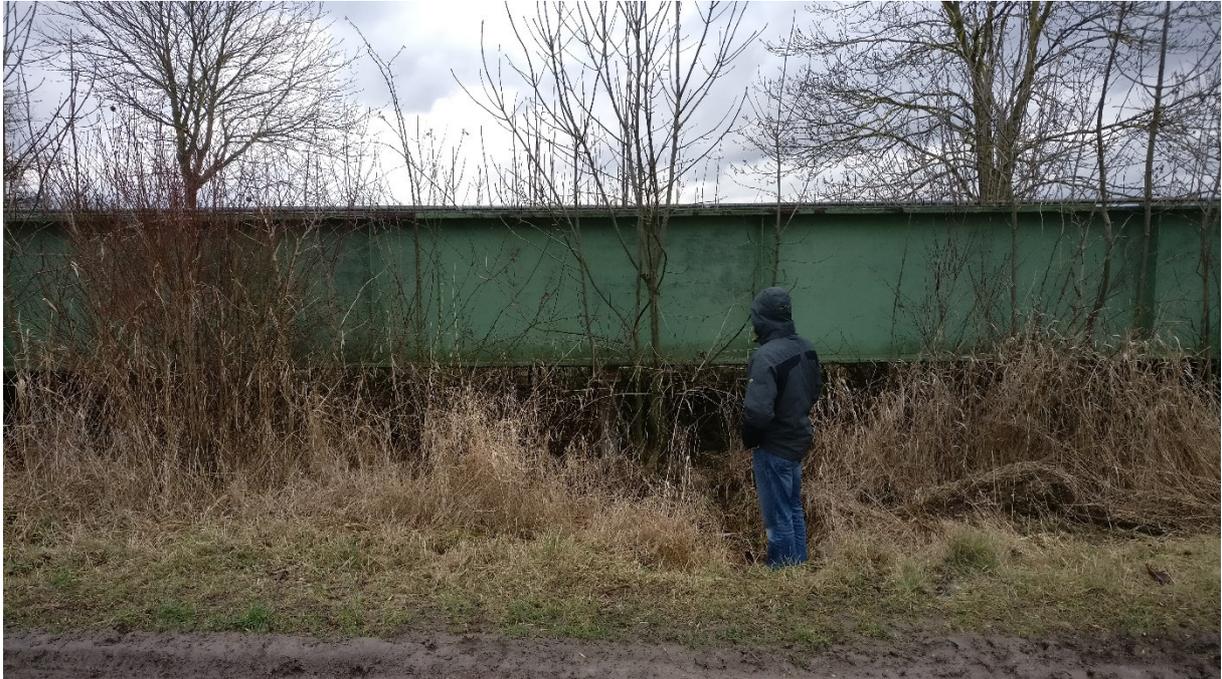
Bild 3 zugewucherter Durchlass einer Flutbrücke

Zudem sorgen ein üppiger Bewuchs und abgelagerte Baustoffe für eine zusätzliche Verengung. Auch sie müssen entfernt werden.
